Problematika 3. etapy oprav Karlova mostu

*Doc. Ing. Karel DROZD, CSc., Přírodovědecká fakulta Univerzity
Karlovy*

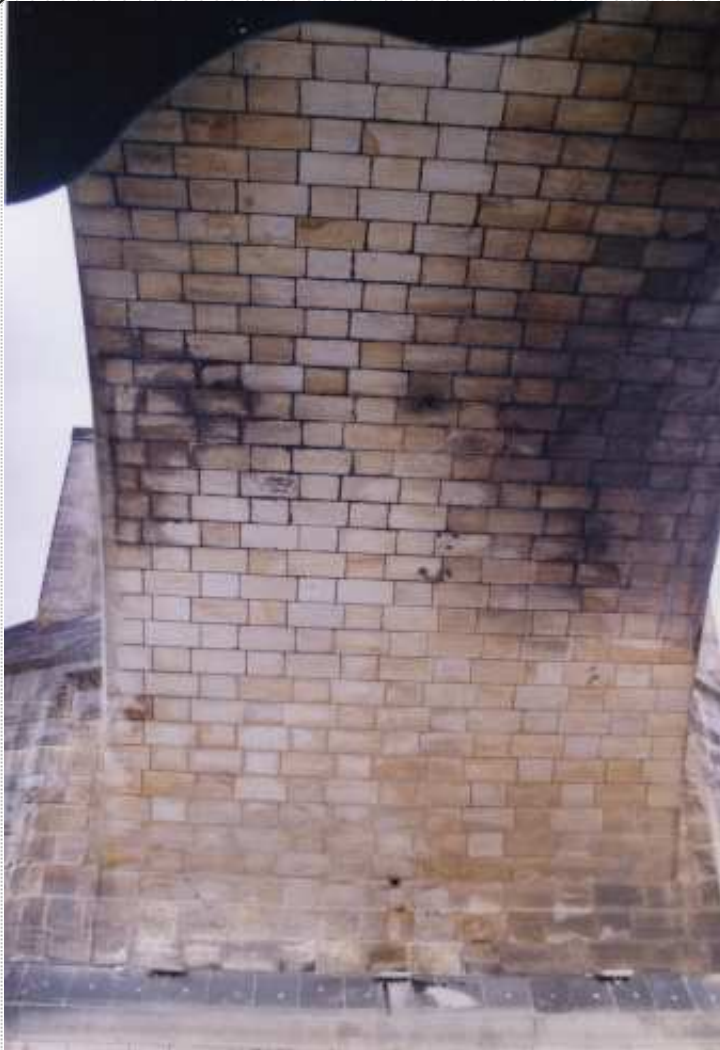
***Klenba V při pilíři 5, západní část
západní část***

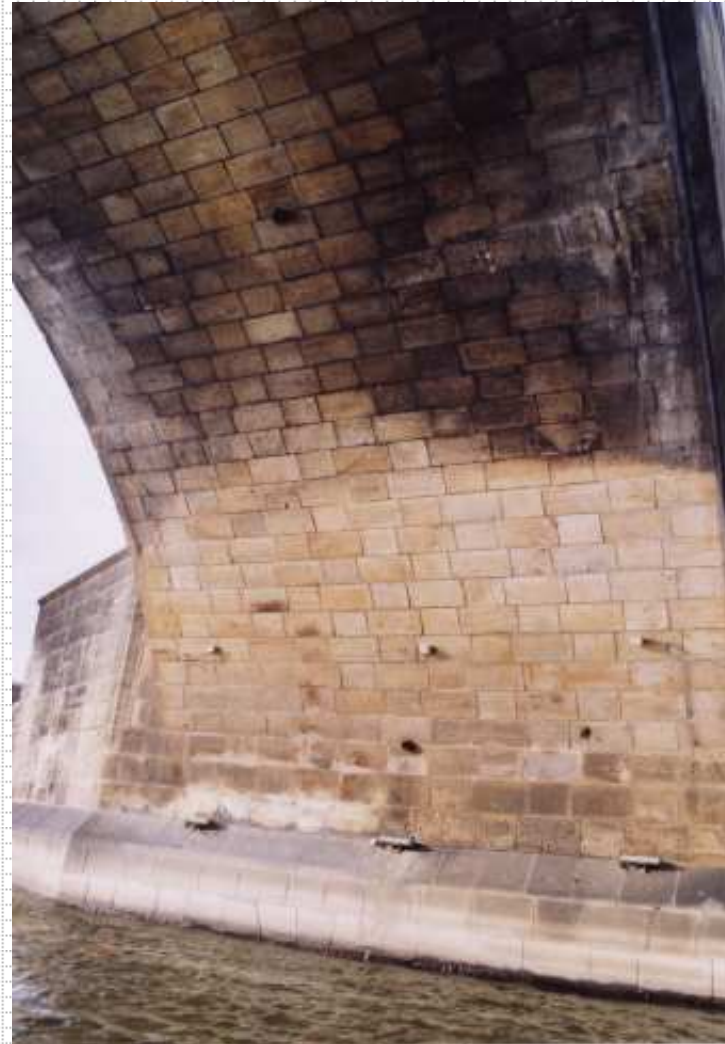
***Klenba VI při pilíři 6,
západní část***

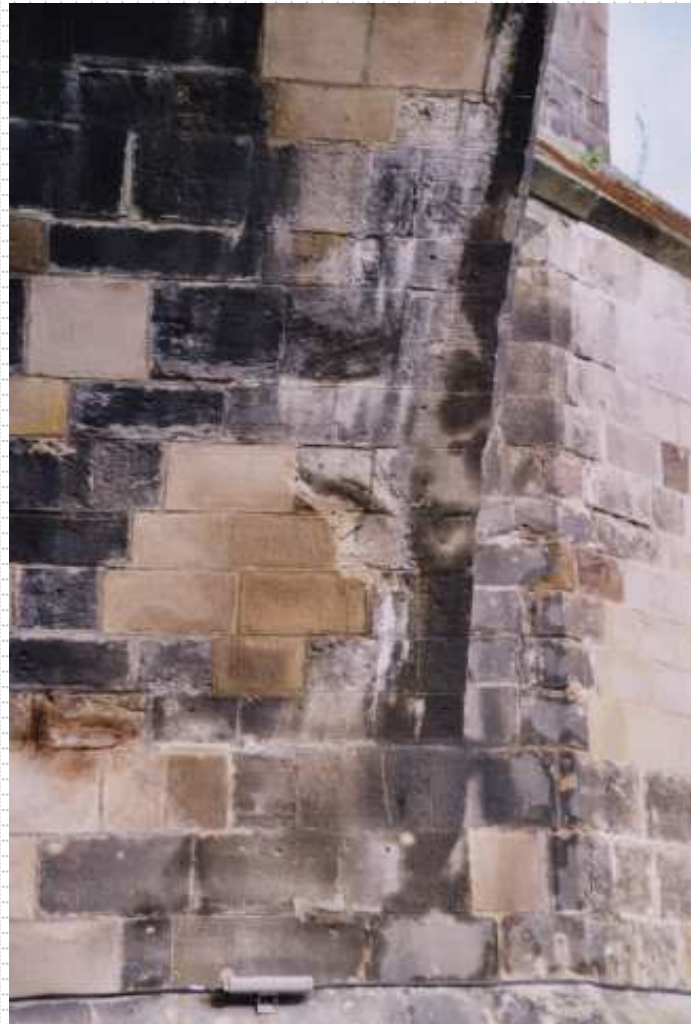
***Detail klenby II a pilíře 2,
západní strana***

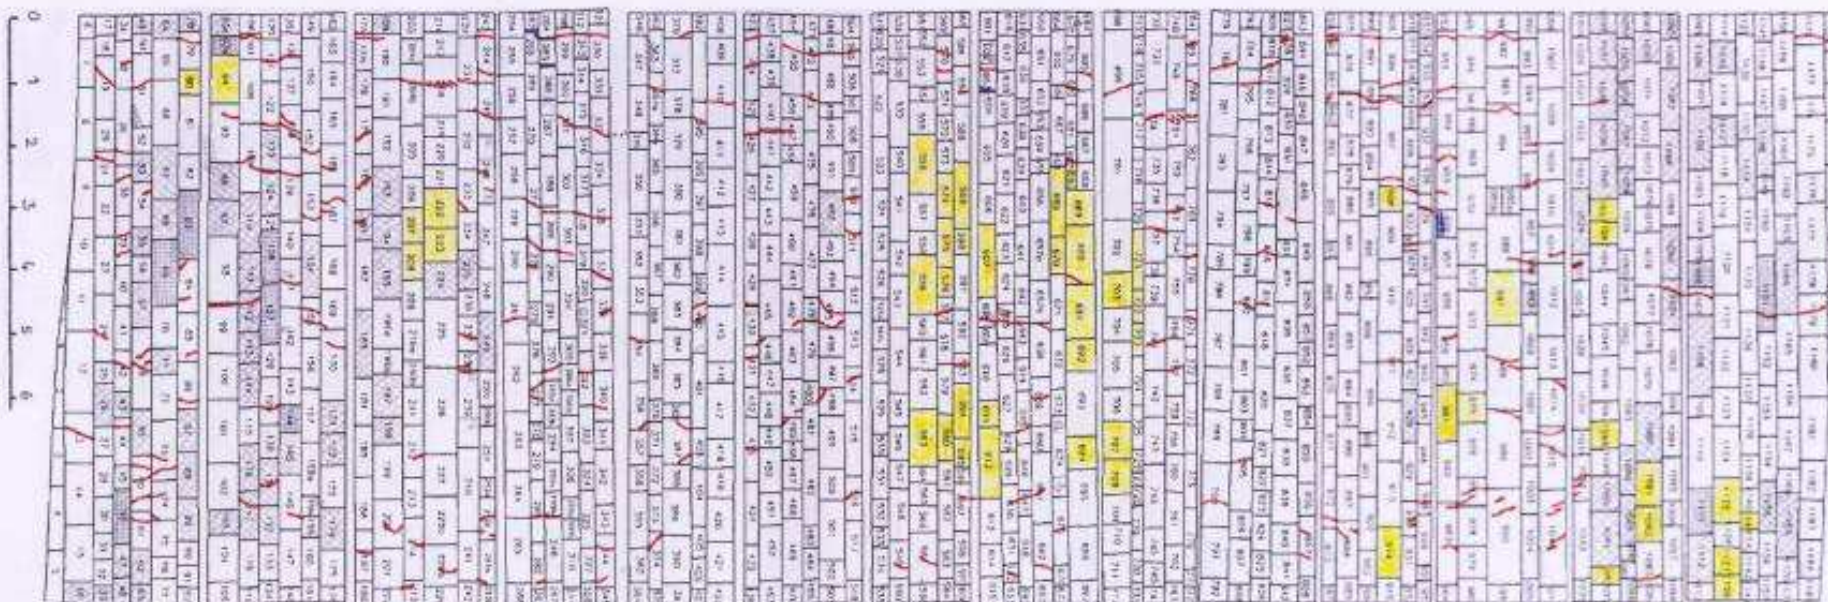
**Ukázka pasportizace nejvíce poškozené klenby oblouku XI.
Dokumentováno 12.6. a 3.7.2006**

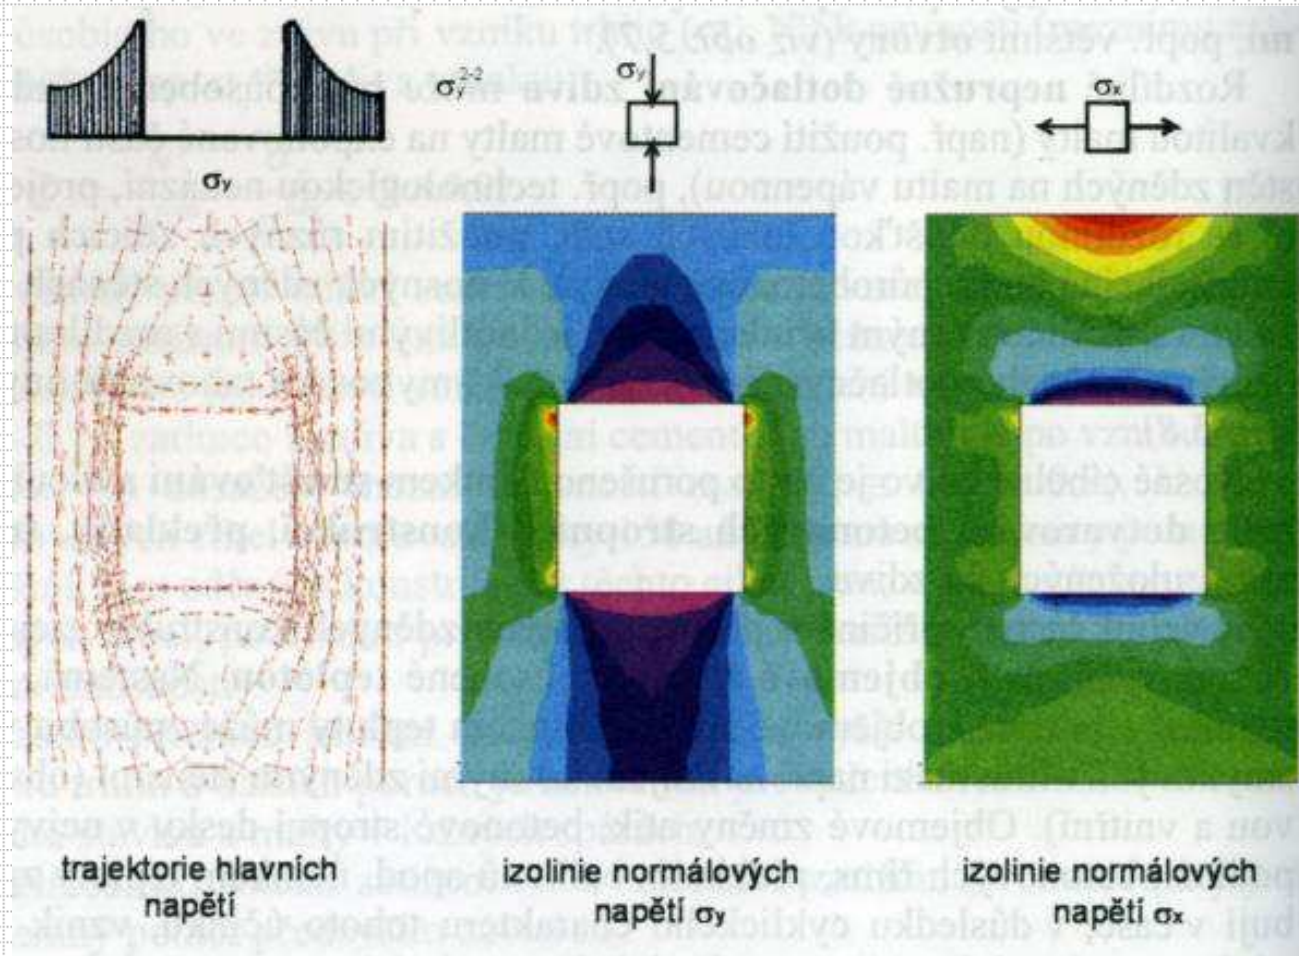
***Schéma porušení tlačného zděného pilíře oslabeného
prostupem***

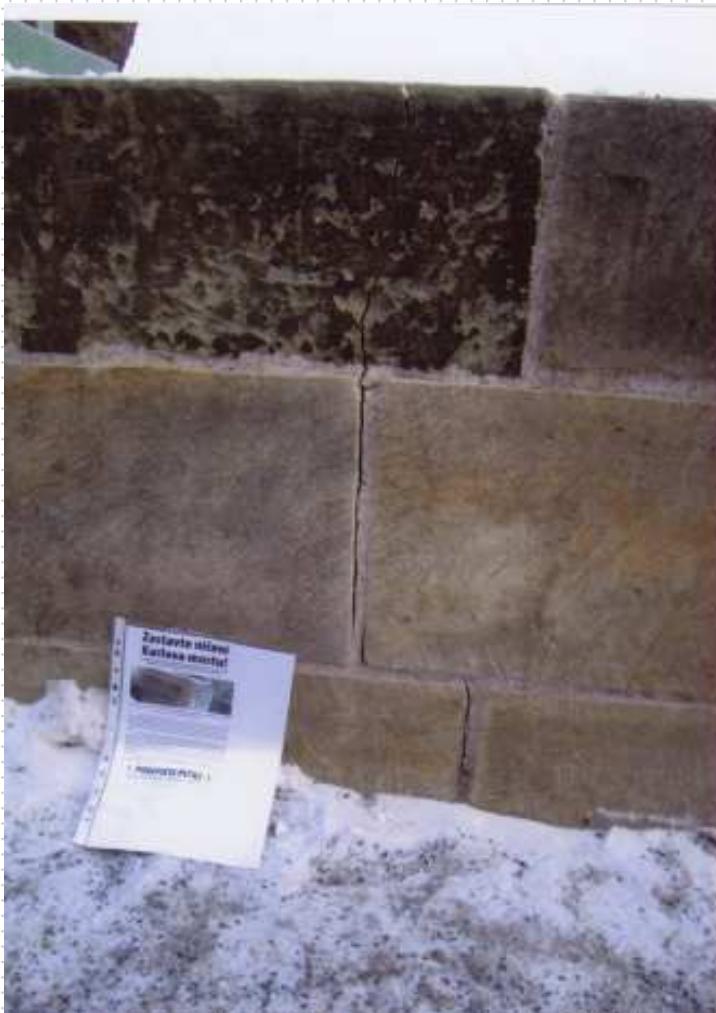
***Trhlina po mrazech z ledna 2010
-pole V, sever, východně od sousoší
Cyrila a Metoděje. Foto 27.1.2010***

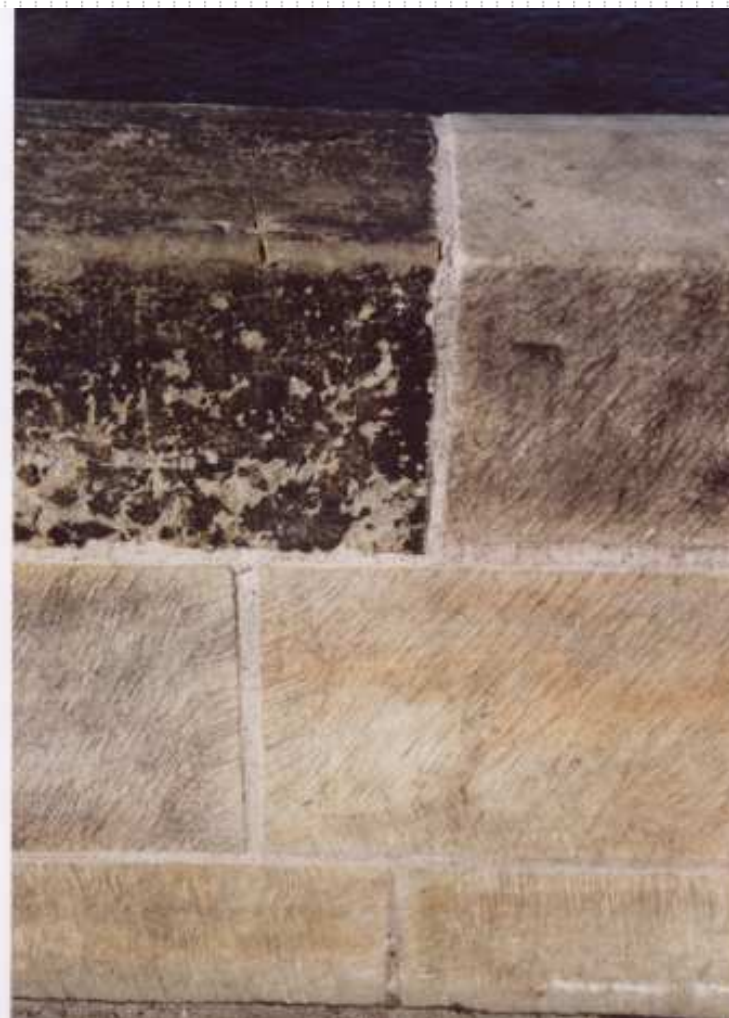
***Stejné místo - po oteplení a osvětlení
sluncem se trhlina uzavřela.
Foto 22.3.2010***

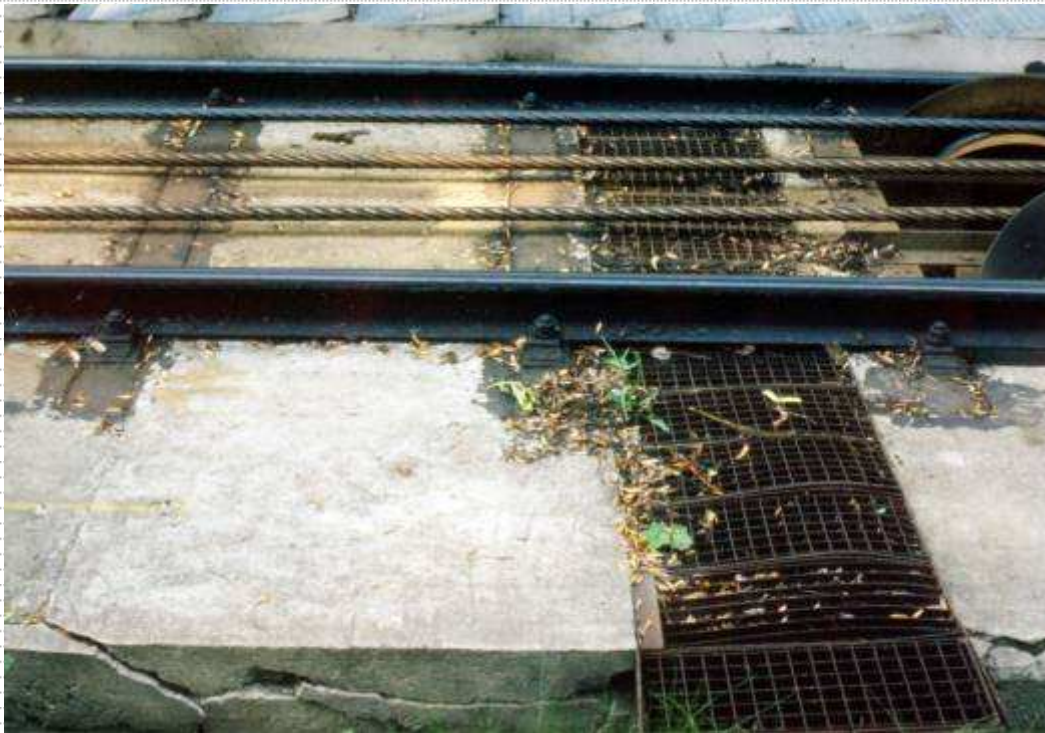
Deformace ocelové mříže v důsledku obrubníků v tepelného roztažení betonových panelů změn. Chodník

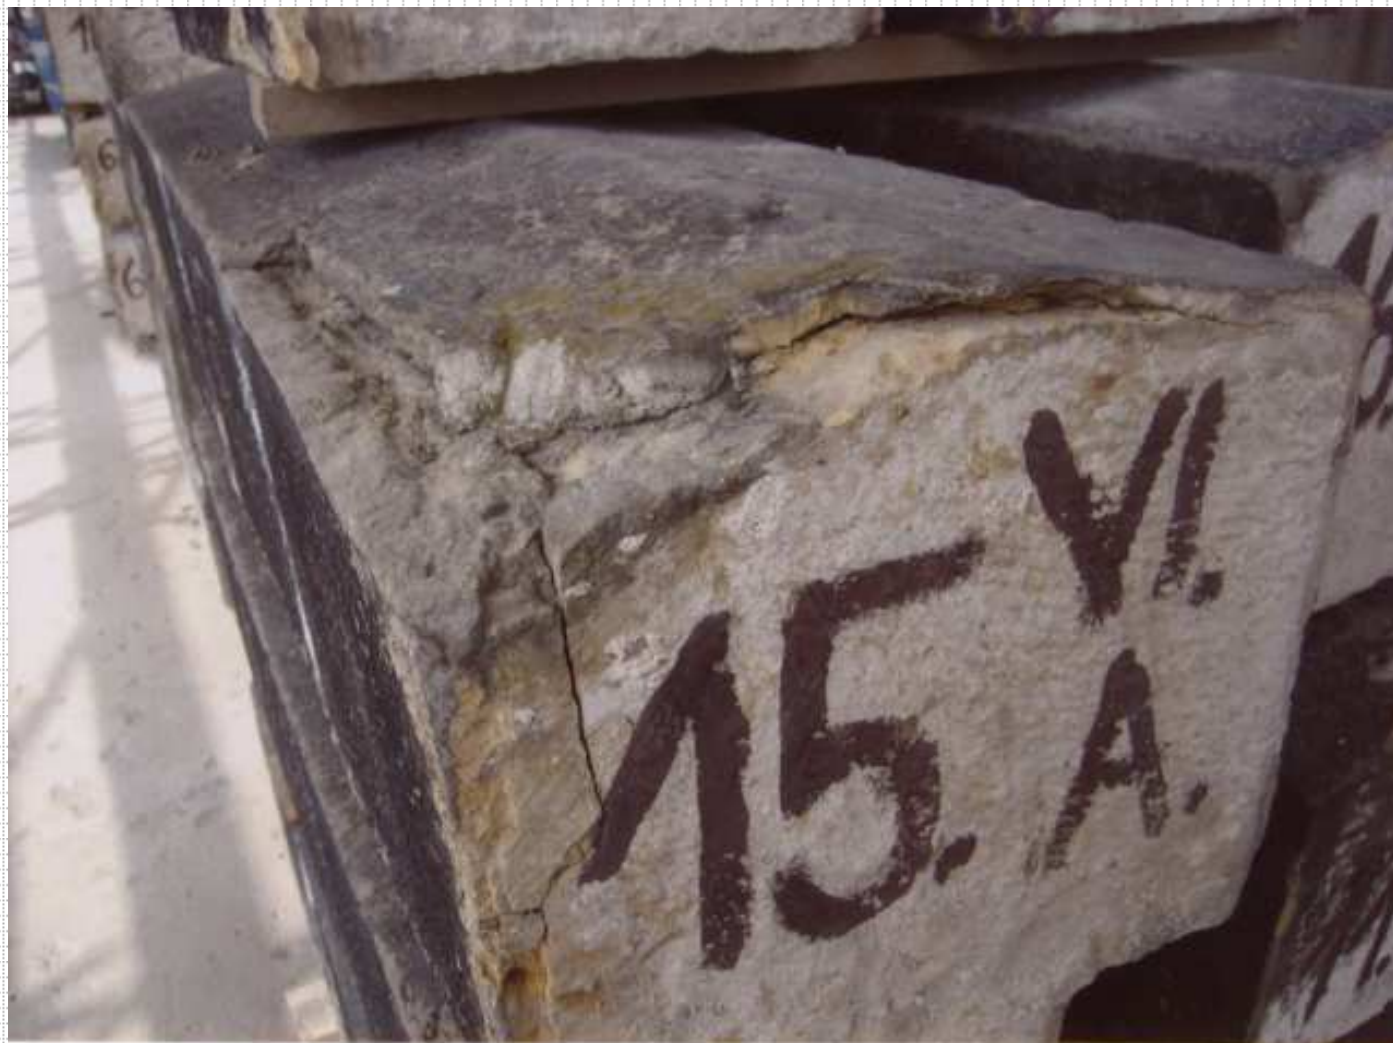
Klenba VI jih – typ povrchového a bočního zvětrávání-praskliny (Hořický pískovec). Foto 15.9.2009

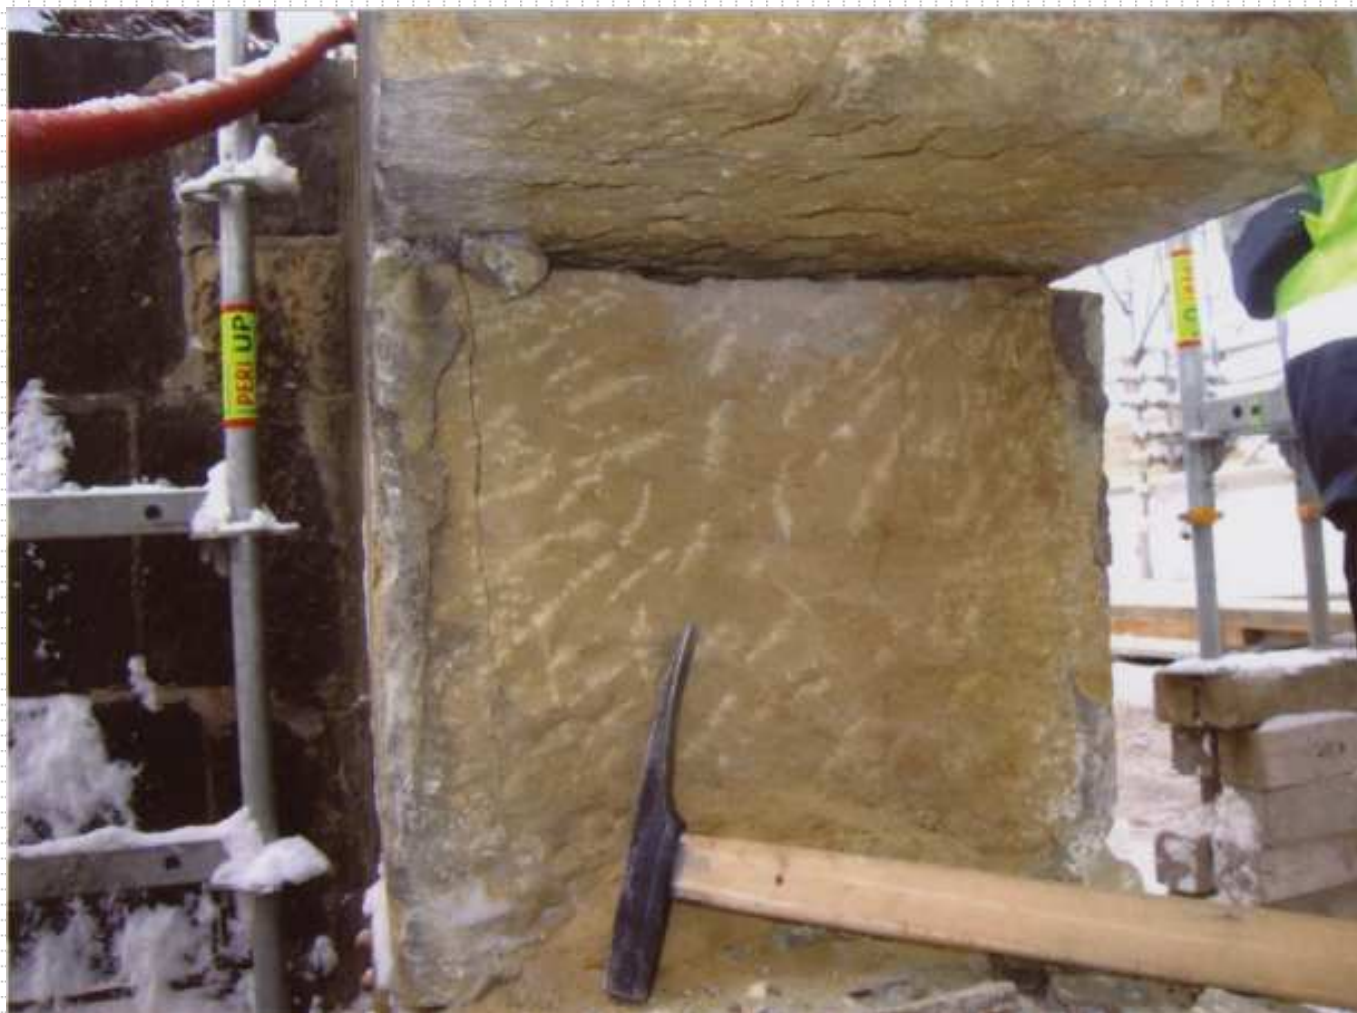
Vertikální trhlina při líci kvádrů v původním uložení v zábradlí ve 3. řadě parapetní zdi klenbového pole XI vznikla v důsledku koncentrace zatížení z kvádrů v 1. a 2. řadě. Ve styčné spáře při opravě v minulosti chyběla malta. Foto 7.1.2010

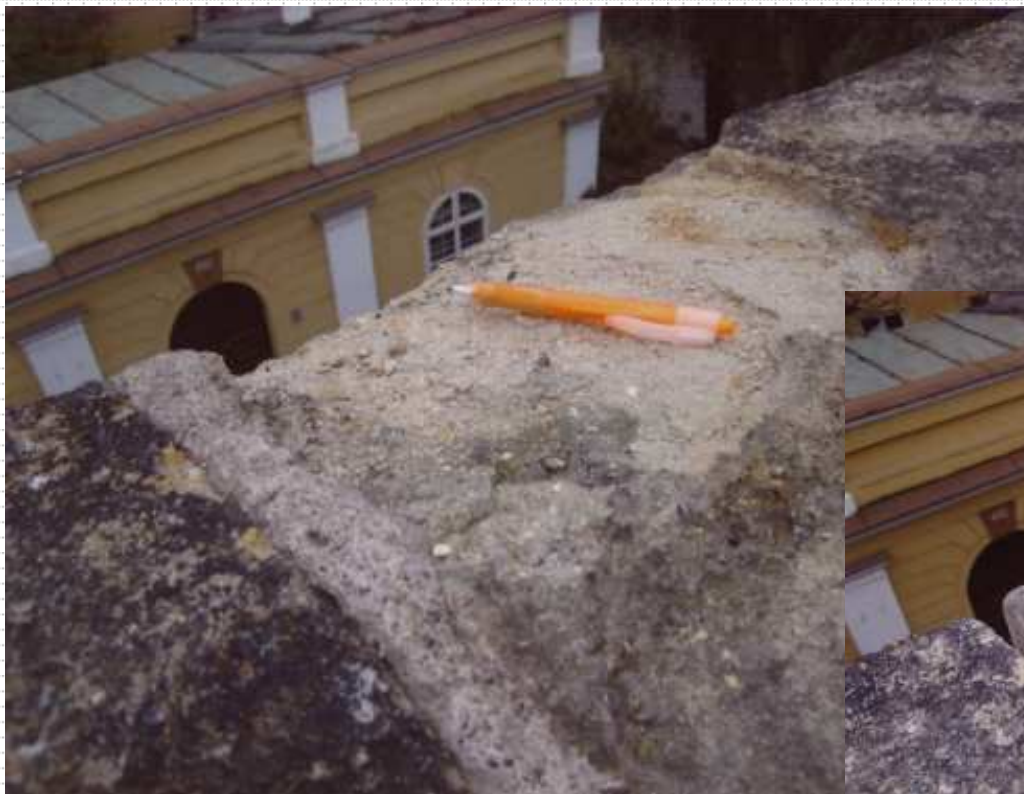
***Klenba XIII jih, v důsledku skryté
exfoliační trhliny došlo k odlomení
Asi 3kg těžkého kusu. Foto 3.11.2009.***

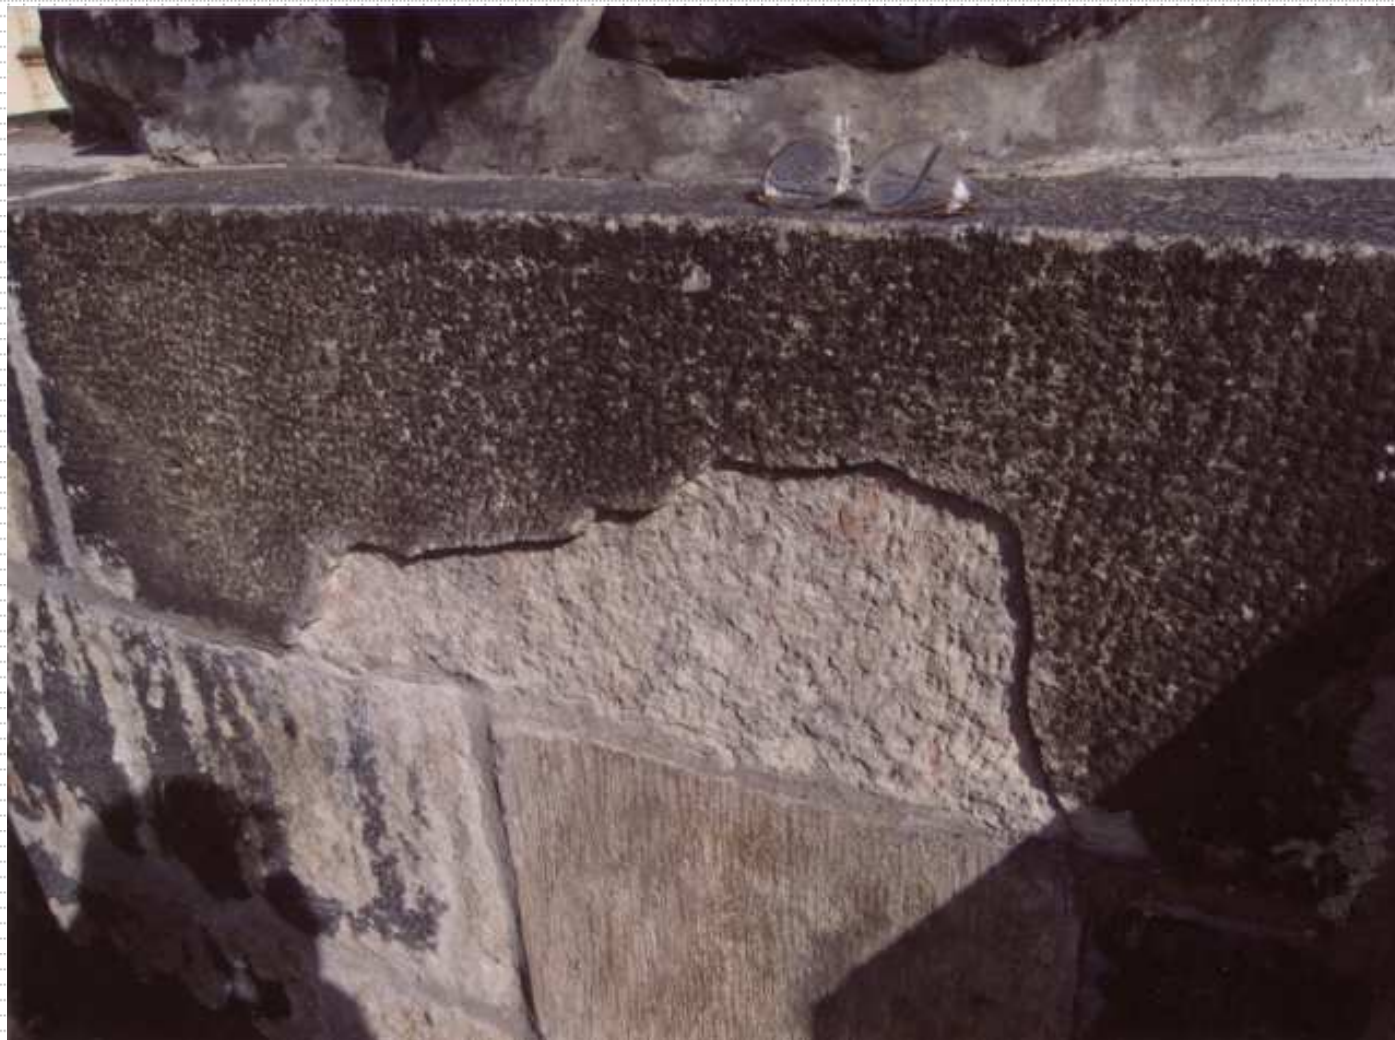
„Čerstvě“ poškozený „opravený“ kamenný kvádr v sousoší na pilíři č.14 sever. Socha sv. Víta. Foto 4.4.2010
